IV 再発・類似事例の分析

【1】中心静脈ラインの開放による空気塞栓症 (医療安全情報No.130)

図表Ⅳ-1-2 医療安全情報No.130「中心静脈ラインの開放による空気塞栓症」

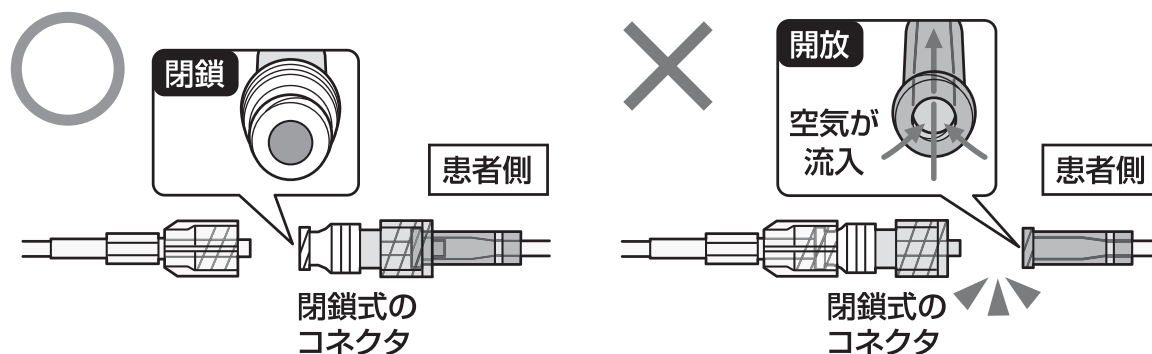
〈参考〉医療安全情報No.130のイラスト（一部抜粋）

次に、「ラインを外す箇所を誤った事例」の3件について、本来実施すべき外し方と誤って実施した状況を示す。3件とも、ラインが大気へ開放されたことによる血管内への空気の流入の危険性だけでなく、中心静脈カテーテルの感染リスクが高まることにも気付くことができていない。

本来実施すべき外し方	誤って実施した状況	件数
中心静脈カテーテルに接続している閉鎖式コネクタから輸液ラインを外す	中心静脈カテーテルから閉鎖式コネクタごと輸液ラインを外した	2
	閉鎖式コネクタの付いていない延長チューブから輸液ラインを外した	1

参考として、医療安全情報No.130「中心静脈カテーテルの開放による空気塞栓症」に掲載したイラストの一部を以下に示す。また、第43回報告書の分析テーマ「座位による中心静脈カテーテルの処置に関連した事例」¹⁾の141頁には、事例の発生した医療機関より提供いただいた中心静脈カテーテルのラインを誤って外した箇所の写真を掲載しているので参考にさせていただきたい。
